Nabídka na opravu severní štítové zdi bytového domu v ul. Nitranská Praha.

Zjištěné závady:

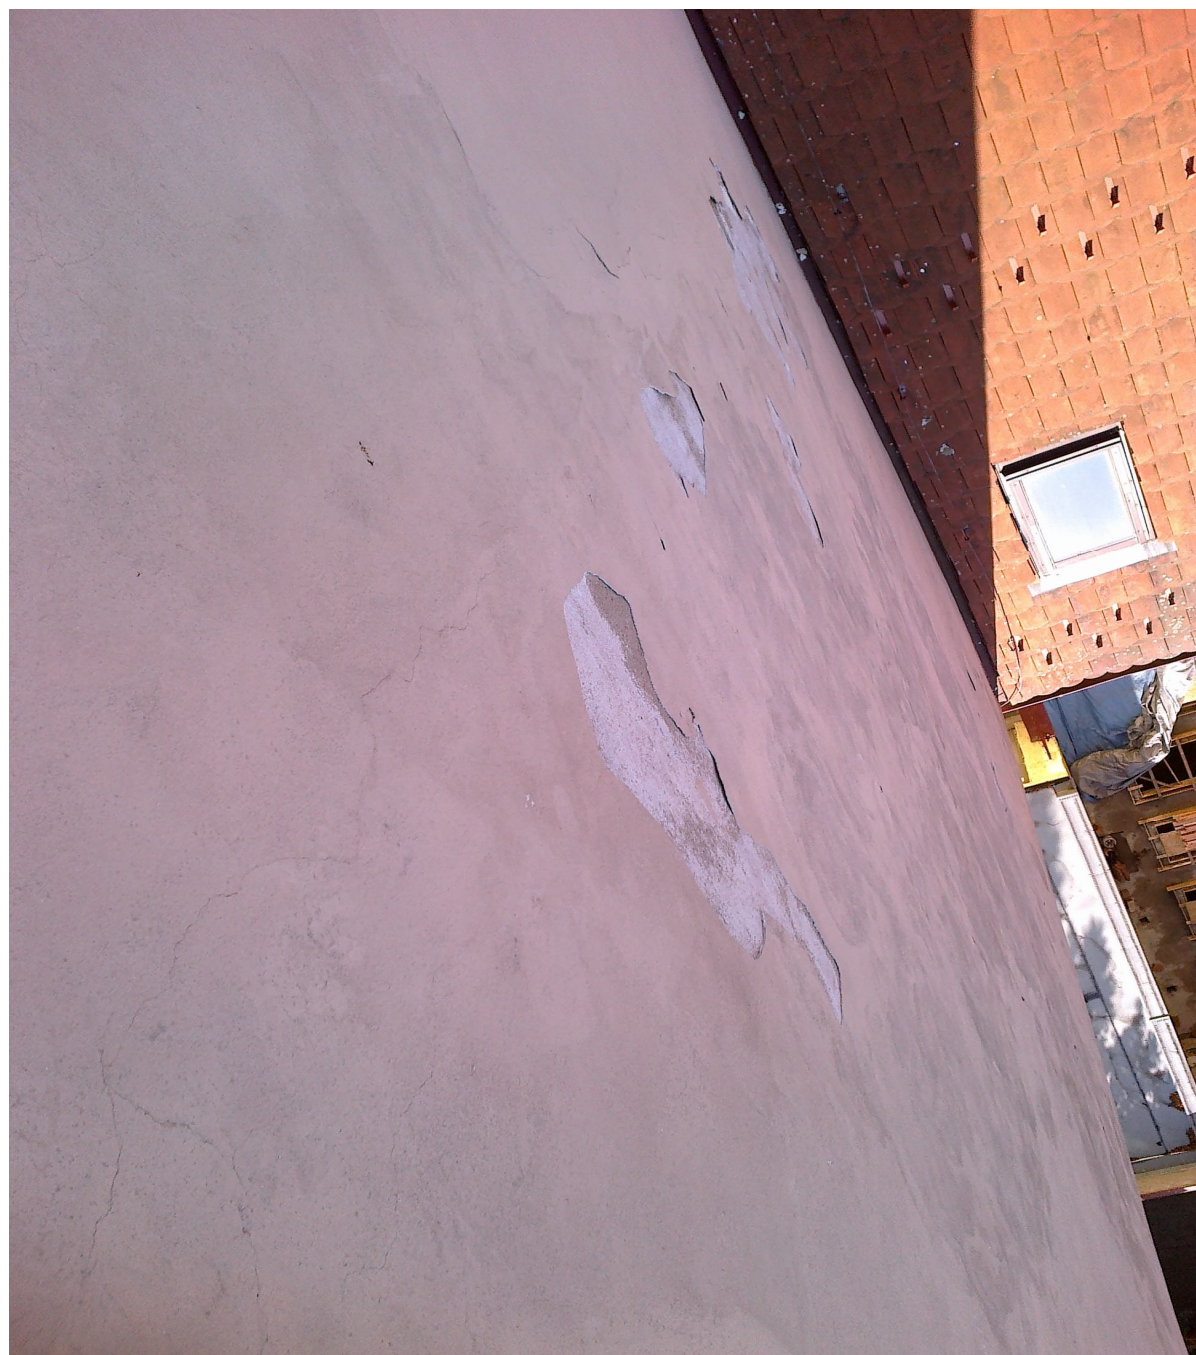
Obr. č.1 - severní štít

- 1. Porušená štuková omítka cca. 25 m²**
- 2. Porušená jádrová omítka cca 7 m²**
- 3. Nedostatečný ochranný fasádní nátěr cca. 110 m²**

Porušená omítka na severní straně štítu viz. foto č.1

Nabídka na opravu závad pomocí horolezecké techniky:

1. Oklepání a odvoz – 2500 Kč
2. Oprava jádrové omítky (odhad) -7 m² – 4500Kč
3. Oprava štukem 25m² - 6200 Kč
4. Penetrace plus 1x nátěr 110 m² – 20900kč
5. Materiál: malta , štuk 1500 Kč, fasádní barva a penetrace 4400 Kč, válečky, folie 1200 Kč
6. Doprava : 2000 Kč
